## MAINTENANCE PREVENTIVE 2019

### ➔ THERMOGRAPHIE

### Site : ICEA DONNEVILLE

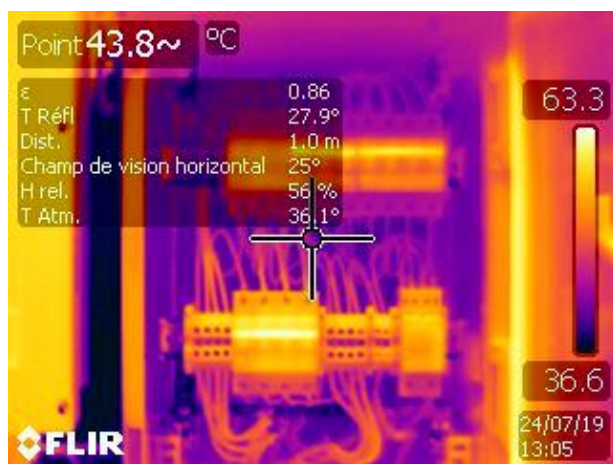
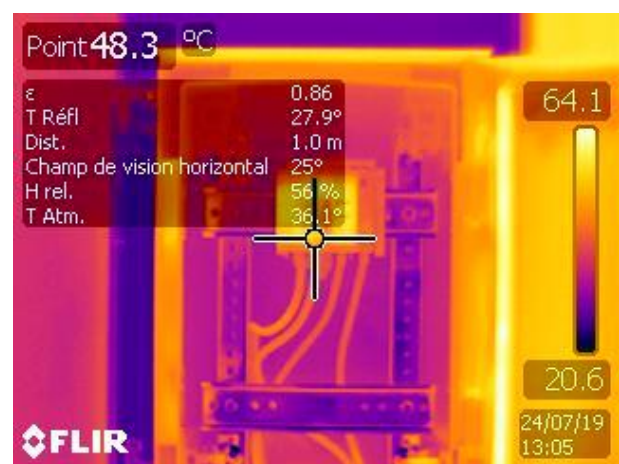
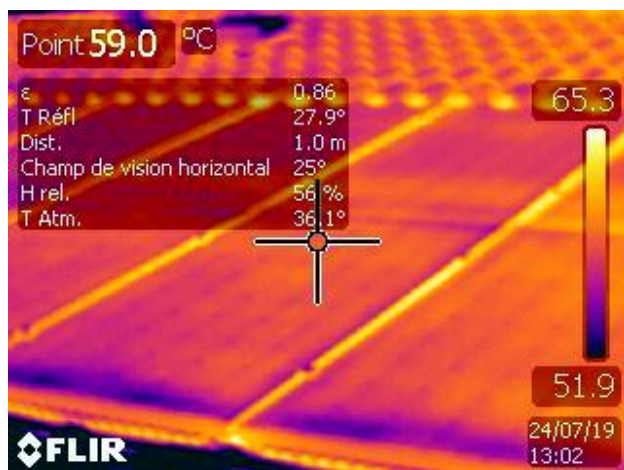
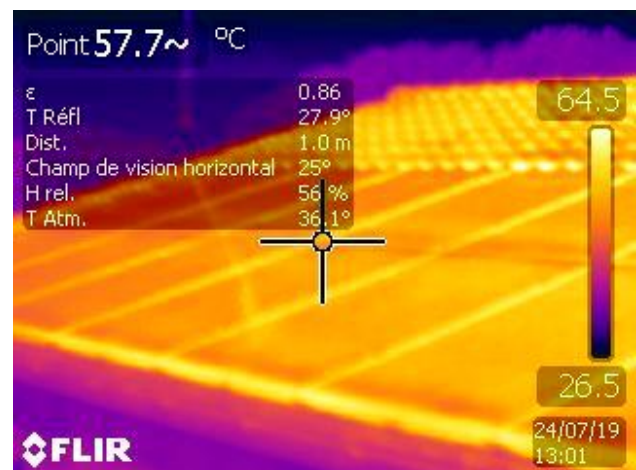
Nous ne constatons pas de défaut lors de la thermographie
